# 織物及印痕 於事故重建之

郭育銘 / 新北市政府警察局刑事鑑識中心警務正

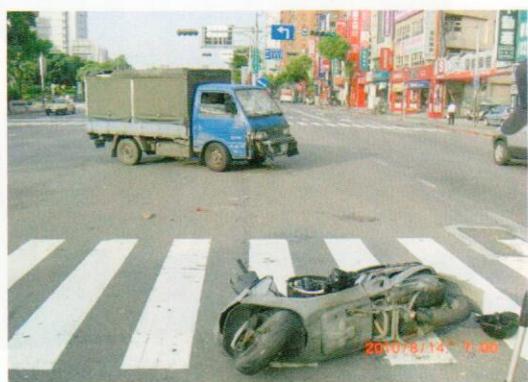
圖1、案例一事故現場狀況

99年8月，死者990814騎乘重機車行經板橋市文化路、光正街口時與關係人990814-1所駕駛之小貨車發生事故，經送醫後不治死亡（圖1）。

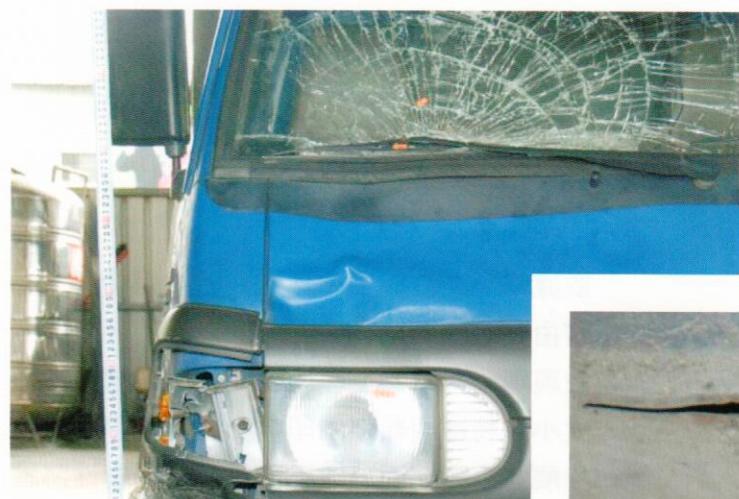
圖2、案例一小貨車上跡證位置

本案據現場小貨車剎車痕、重機車刮地痕、兩車車損及微物跡證轉移情形，研判兩車碰撞點為直行小貨車右前車頭與左轉重機車左側車身，與小貨車駕駛所述相符（圖2）。

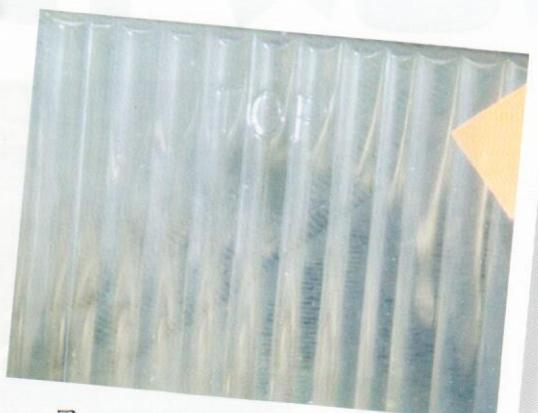
圖6、案例一證物編號A3織物印痕

經進一步將肇事小貨車大燈上疑似織物印痕與鏡像處理過之死者牛仔褲織紋比對（圖7、8），發現印痕與牛仔褲左後口袋處紋路、縫線及剪裁均相同，故合理推斷死者左臀部與肇事貨車右側大燈有碰撞情形。

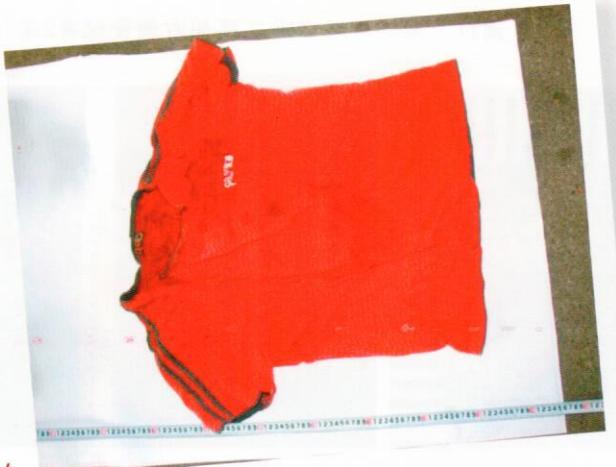
圖9、案例一死者上半身紅色T恤

據兩車車損及微物跡證轉移情形，研判兩車碰撞點為小貨車右前車頭與重機車左側車身，與關係人990814-1所述相符；另撞擊過程中死者臀部、上半身（紅色T恤，圖9）曾與小貨車右前大燈、擋風玻璃接觸成分居大。

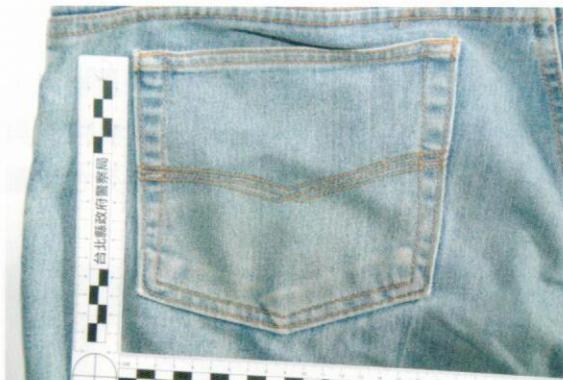
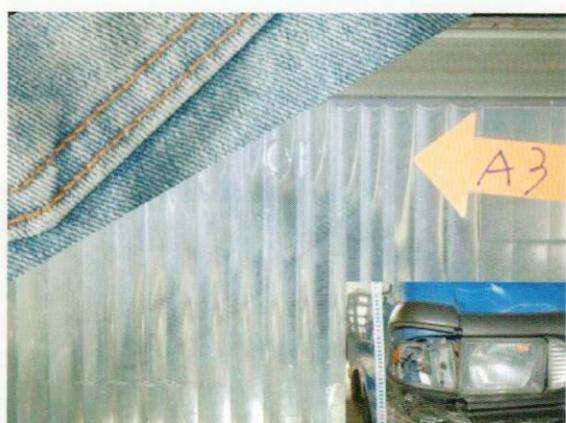
圖7、案例一死者牛仔褲

圖8、案例一織物印痕與牛仔褲比對

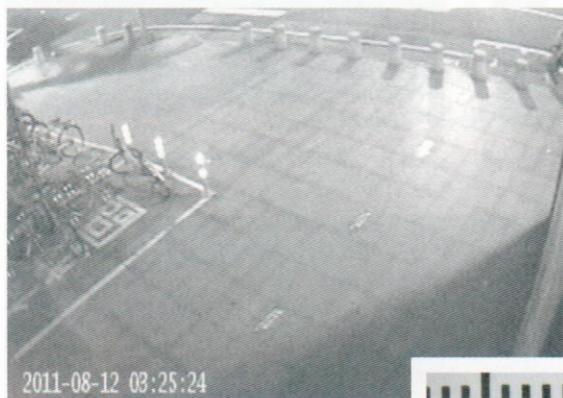
圖10、案例二事故現場  
監視器影像

00年8月肇事人1000812-1騎乘重機車，於新北市新店區北新路三段、民權路口與行人1000812發生車禍，造成行人死亡（圖10）。

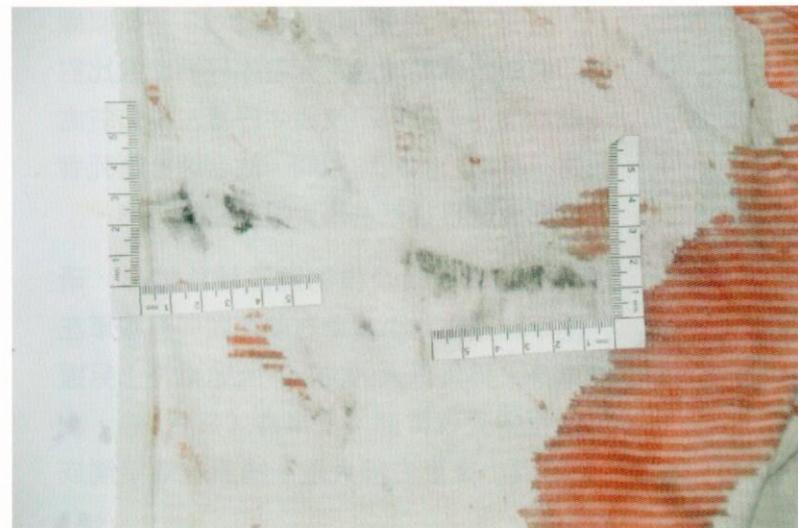
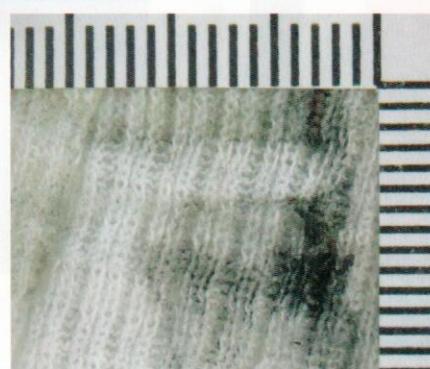
經勘察死者外褲，除不排除為抽菸造成之圓形燒灼痕跡外，未發現明顯破損；上衣腹部右側發現有2處印痕，其一為長約5公分之桿狀印痕，另一為以1.5公分平行相隔之方形印痕。後者之一側印痕內，有寬約0.3公分之L形空白（圖11、12）。勘察重機車，模擬死者上衣右側印痕高度，約略於煞車拉桿處（圖13），經按壓左煞車，發現左煞車桿底呈現平行相隔之開口，開口兩端分別有寬約0.3公分之L形及方型凹槽（圖14）。經重合比對，死者上衣經鏡像處理之印痕與機車左煞車桿型態比對相符（圖15）。

圖11、案例二死者上衣腹部右側發現有2處印痕

圖12、案例二死者上衣右側印痕

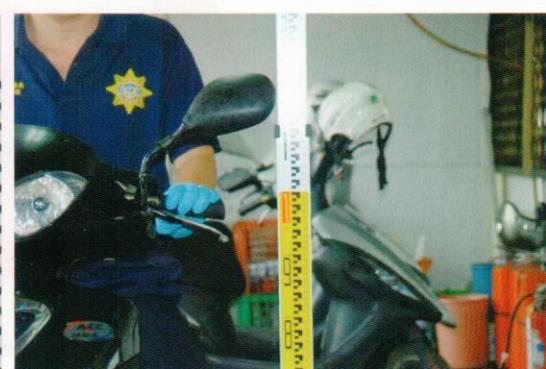
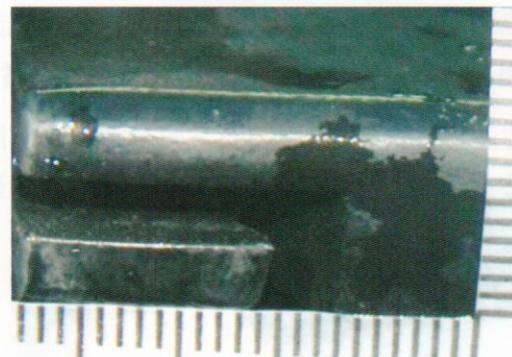
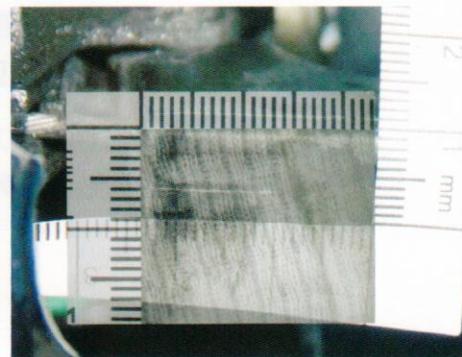
圖13、案例二模擬上衣右側印痕高度，  
約於煞車拉桿處

圖14、案例二重機車左煞車桿

圖15、案例二死者上衣印痕與機車  
左煞車桿型態比對相符

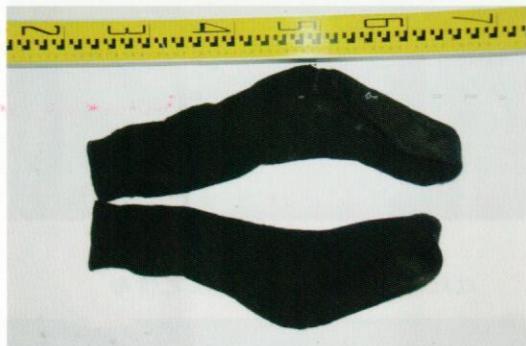
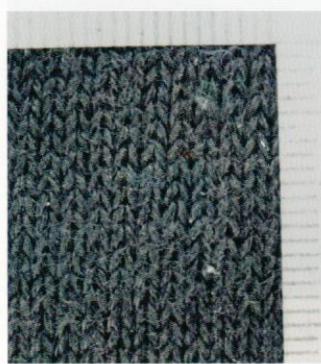
另於重機車左前避震器發現織物印痕（圖16、17），經勘察與死者襪子編織型態相符（圖18、19），研判係重機車左側撞擊死者右側，輔以監視器畫面亦無相悖，撞擊事實明確。

圖18、案例二死者襪子

圖19、案例二  
死者襪子編織型態

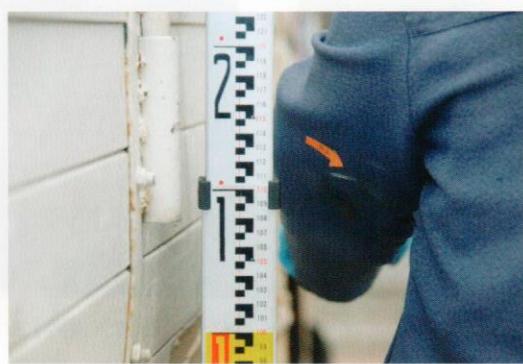
圖20、案例三死者外套上白色車漆

模擬死者騎乘腳踏車高度，發現死者外套左袖後肘處白色轉移漆高度與自小貨車白色舢舨高度相若（圖20），加以兩者顏色極相似，且又有監視器畫面佐證案發時無其他車輛（圖21），不排除自小貨車於行經肇事路段時與死者左大臂發生擦撞，此由死者左大臂傷勢亦可佐證（圖22），惟自小貨車白色舢舨較為斑駁，無法進一步確認擦撞位置。

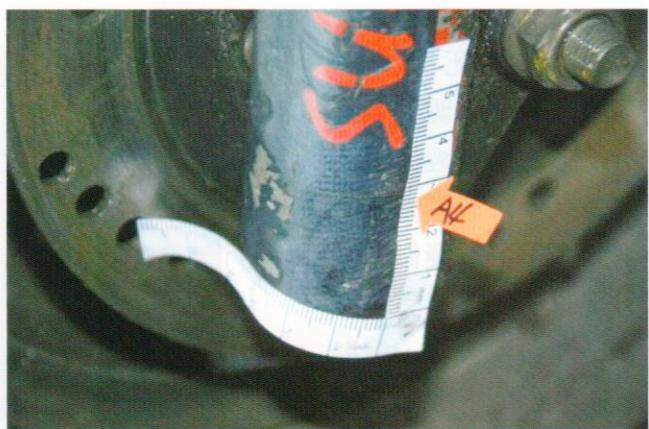
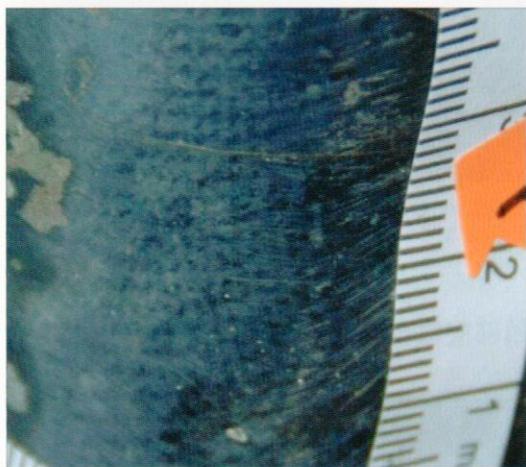
圖17、案例二重機車避震器上織物痕

圖16、案例二重機車避震器上織物痕

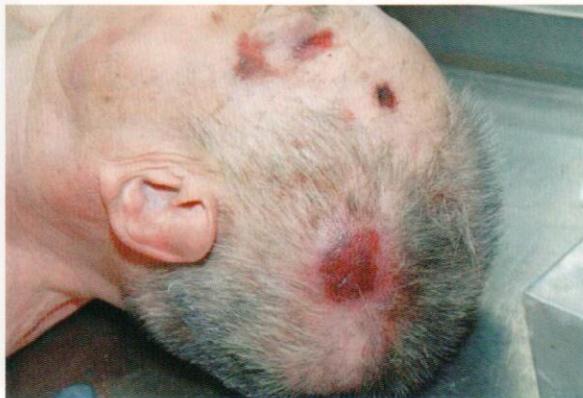
另於死者左後腦勺發現有明顯瘀傷（圖23），經勘察死者案發時所戴帽子，於帽子留下疑似自小貨車車體之L型印痕（圖24、25），經勘察自小貨車車體右後側，發現該處車體亦轉印死者帽子之織物痕（圖26、27），本

圖23、案例三死者左眼眶及左後腦勺瘀傷情形

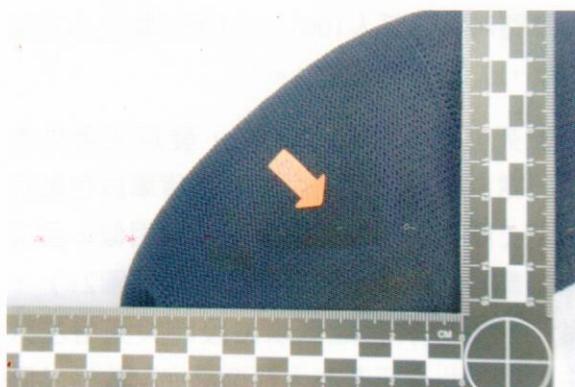
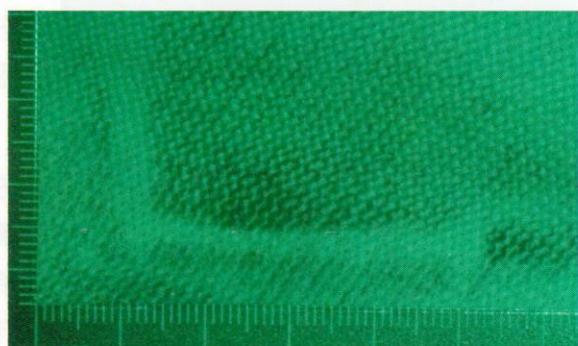
圖24、案例三死者帽子情形

圖25、案例三死者帽子以紅外線拍攝、鏡像處理之情形

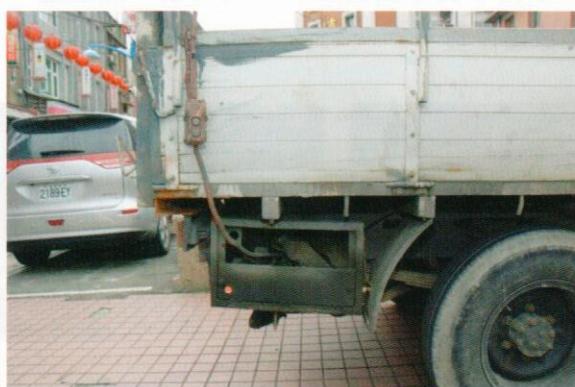
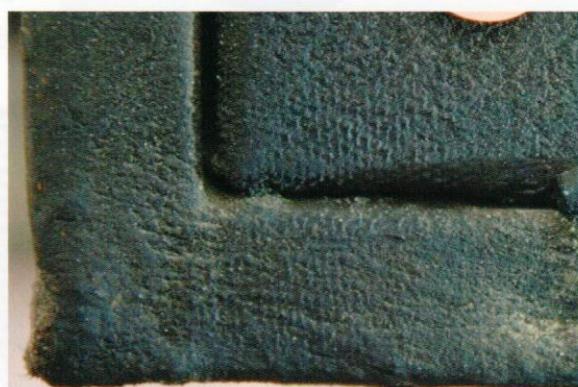
案不排除係死者係於擦撞發生後，向左側傾倒時，頭部撞擊自小貨車車體所致。

圖26、案例三自小貨車上印痕位置

圖27、案例三自小貨車上之帽子印痕

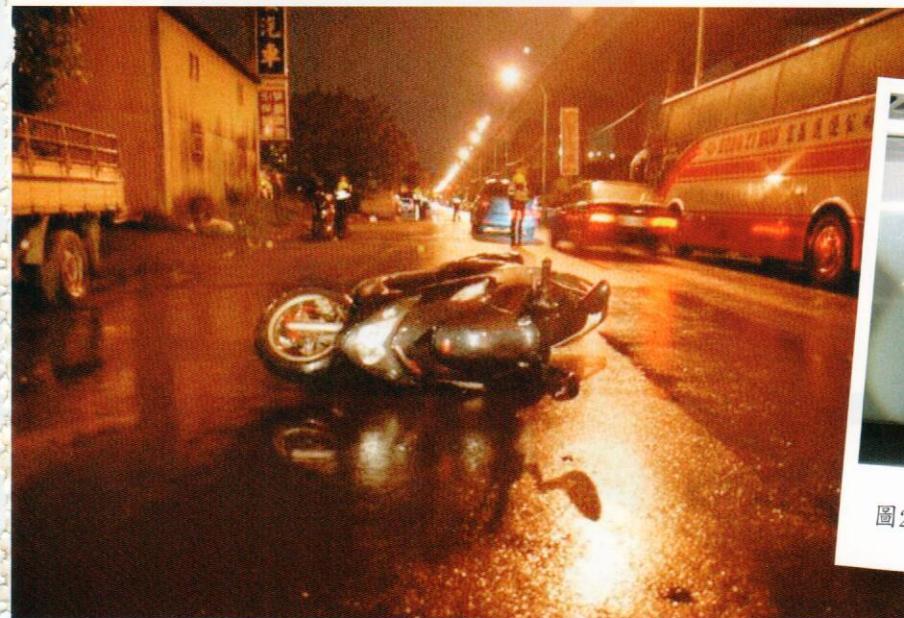
圖28、案例四事故現場狀況

關係人1010124-1駕駛自小客車於101年1月晚間行經新北市蘆洲區永安南路1段往三重方向，疑與對向車道由死者1010124騎乘重機車發生碰撞，經1010124-1打110報警後將1010124送往醫院急救後，仍宣告不治（圖28）

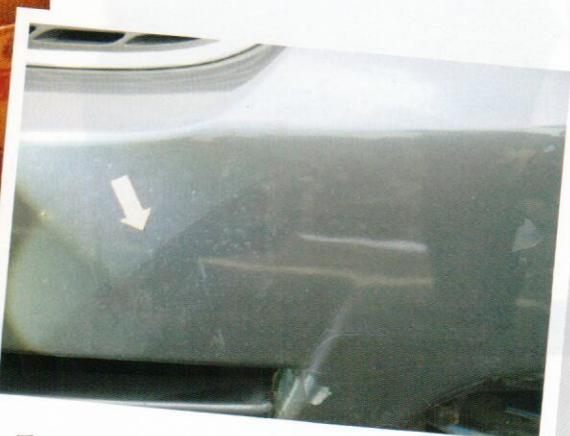
圖29、案例四自小客車前保險桿左側擦抹痕

依自小客車前保險桿左側擦抹痕（圖29）與左前輪（圖30）、左前門上織物印痕（圖31），研判該車與死者可能有接觸；經勘察自小客車左前輪胎織物痕與死者所穿T恤上衣印痕（圖32、33）及左前門織物痕與牛仔褲印痕比對均相仿（圖34、35），而該車底盤未發現織物纖維及生物跡證，且經由解剖死者後發現，其傷勢為摔落地面時所造成，研判該車輾壓死者可能性較低。

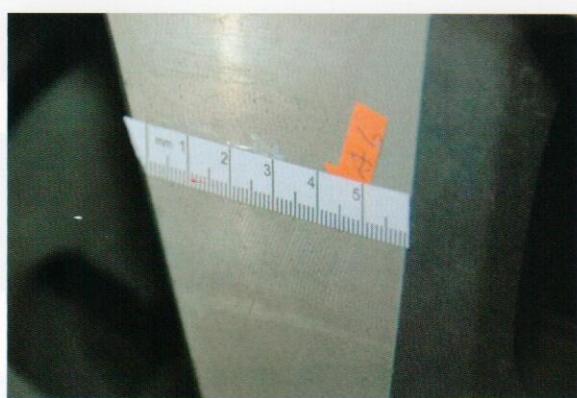
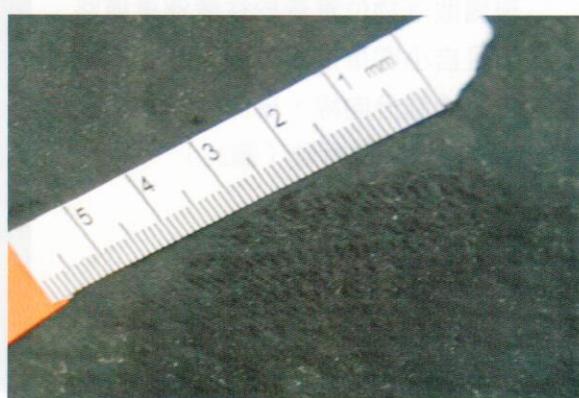
圖30、案例四自小客車左前輪織物印痕

圖31、案例四自小客車左前門織物印痕

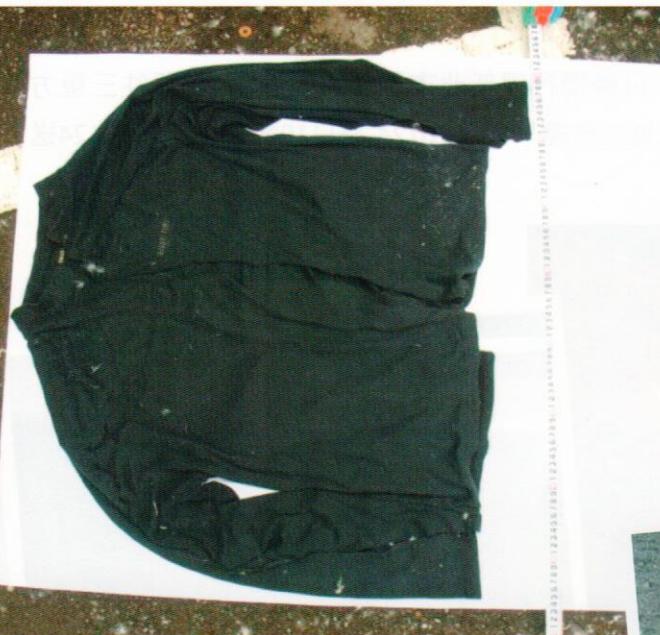
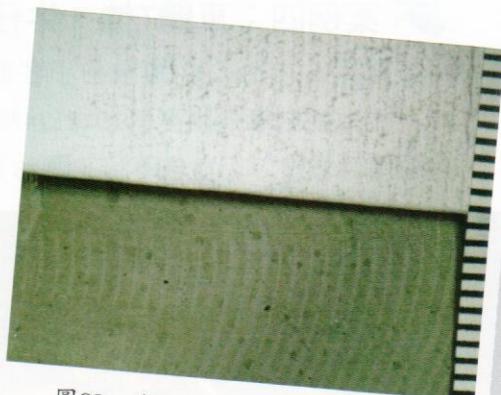
圖32、案例四死者所穿T恤上衣

圖33、案例四自小客車左前輪胎  
織物痕與所穿T恤上衣印痕比對情形

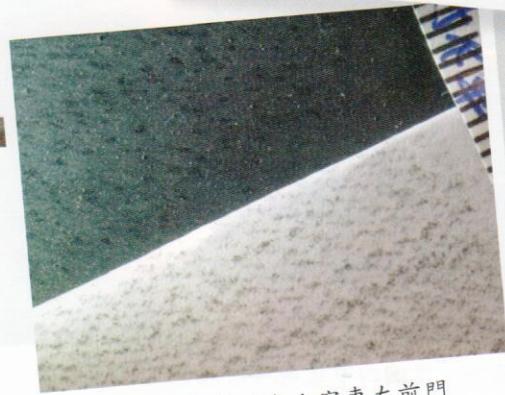
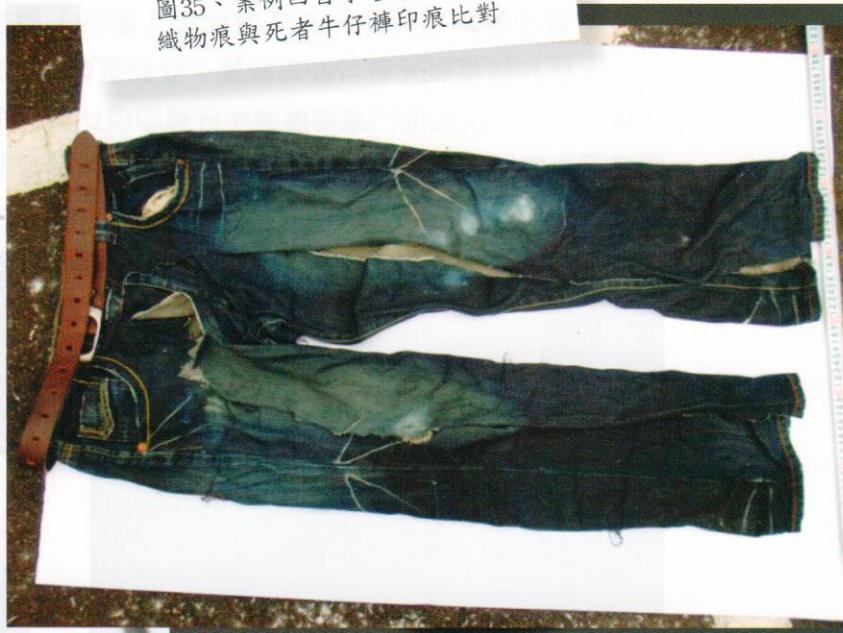
圖35、案例四自小客車左前門  
織物痕與死者牛仔褲印痕比對

圖34、案例四死者牛仔褲

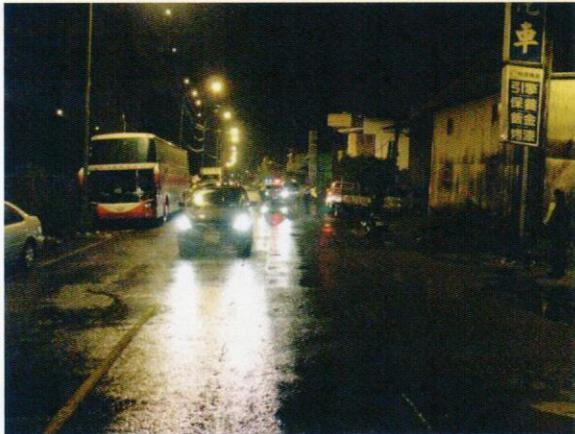
現場散落物位置皆於往蘆洲車道路面上，且自小客車停車位置及其毀損位置，皆已逾越分向線，確認關係人案發時，為跨越分向線行駛（圖36）。

圖36、案例四自小客車停車位置已逾越分向線

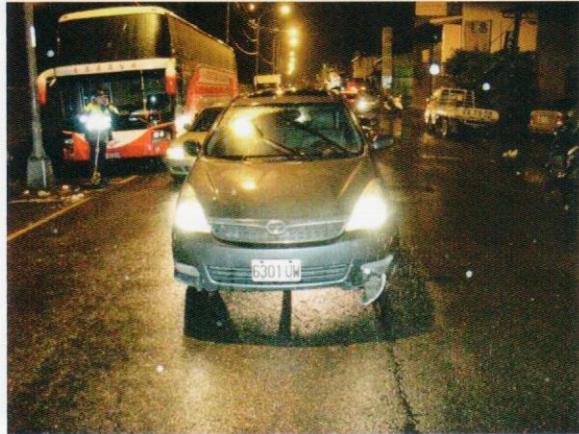
圖37、案例四營大客車違規停放於案發路段

本案事故發生原因係關係人1010124-2違規停放營大客車於案發路段（圖37），死者騎乘重機車行經案發地點時，因故滑倒，與跨越分向線由關係人1010124-1所駕駛之自小客車左前側發生碰撞成分居大。
