# 機車事故現場中

## 罕見割喉案例之現場勘察與偵查

程志強／新北市政府警察局刑事鑑識中心

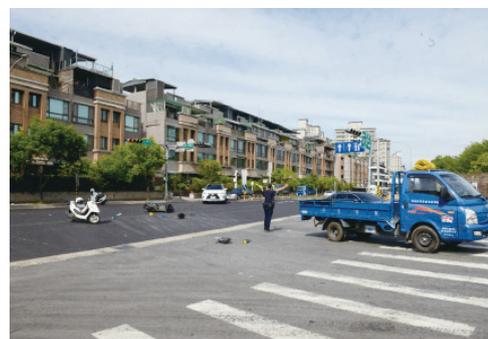
自小貨車駕駛沿本轄路段行駛，行至T字路口左轉時，與對向直行之重機車發生碰撞，重機車騎士經送往醫院急救後不治死亡。勘察時重機車左倒於道路中央，於重機車旁地面發現有血灘、安全帽、車殼碎片及散落物（如圖1），案發路口為四燈式號誌，號誌有「可直行、左轉」、「限直行」等時相。經檢視，安全帽頤帶沾染血跡（如圖2），面罩發現藍色轉移漆及撞擊凹陷痕（如圖3），惟面罩周圍、前緣未發現血跡型態（如圖4）。模擬兩車撞擊

圖1、車禍現場情形

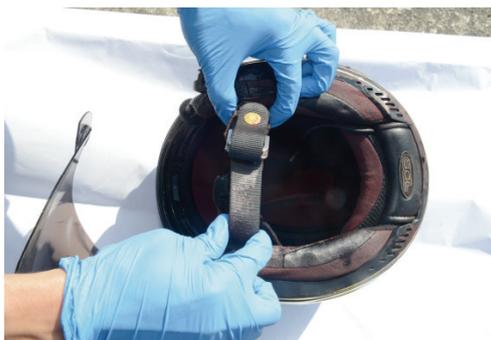
圖2、安全帽頤帶沾染血跡

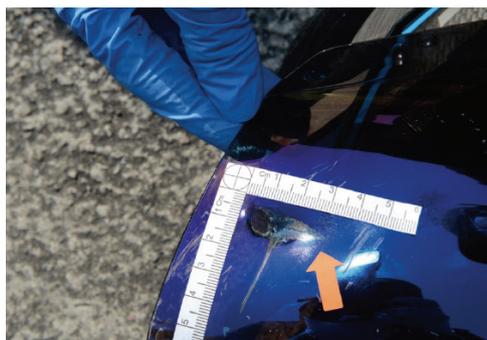
圖3、面罩藍色轉移漆及撞擊凹陷痕

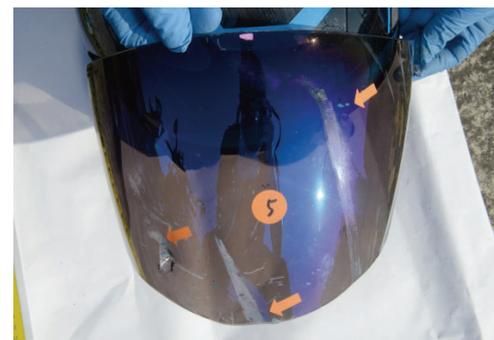
圖4、面罩周圍、前緣未發現血跡型態

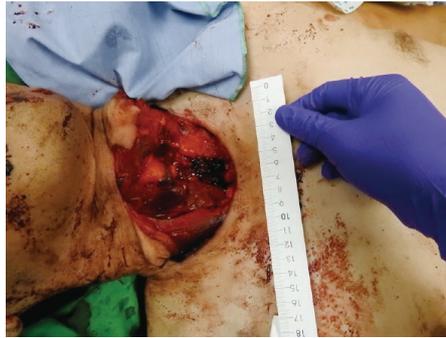
圖6、頸部開放性傷口邊緣不平整

會同檢察署進行屍體相驗，死者左前額、下巴左側發現撕裂傷，頸部有一開放性傷口，氣管斷裂（如圖6），經現場勘察與法醫研判，死者正面受撞擊後造成身體擦挫傷及撕裂傷，頸部傷口深及氣管且切口周圍不平整，研判死因係頸部因撞擊時受安全帽頤帶水平及垂直皮膚方向鈍力，造成表皮及皮下組織遭撕開後失血過多，引起創傷性休克死亡。

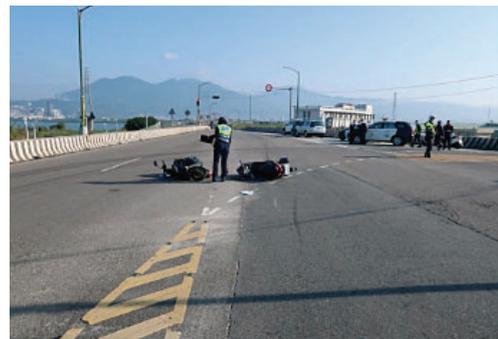
2部普重機車於本轄內越堤道與疏洪路口發生交通事故（如圖7），傷者安全帽左側有刮擦痕、面罩脫落，未發現血跡型態，經送醫急救後，於當日上午9時宣告不治，依據疏洪路內側車道有1道煞車痕及2道刮地痕（如圖8），研判傷者機車左傾倒後再與對造機車發生碰撞，於拖吊場模擬現場碰撞情形分述如下：

圖7、案發現場機車倒地情形

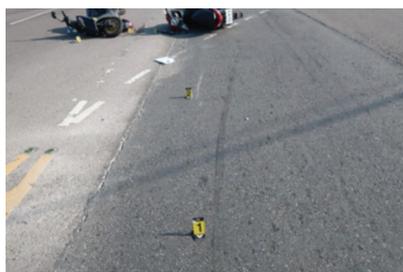
圖8、煞車痕、刮地痕

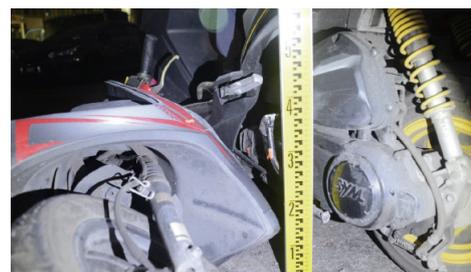
（一）傷者機車左傾倒後，右前擋板刮擦痕

紅漆轉移至行進間對造機車左曲軸箱蓋與中柱，二處車損高度與型態相仿（如圖9）。

圖9、模擬兩車碰撞情形

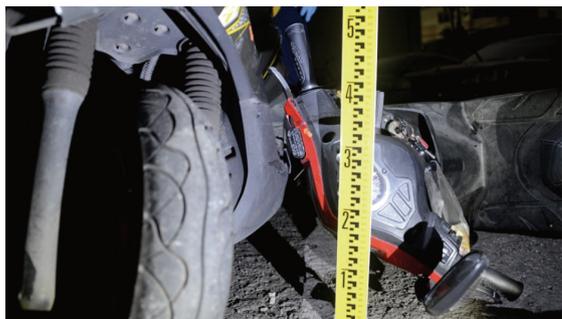
（二）傷者機車左傾倒後，右前車手蓋破損疑撞擊行進間對造車左底盤護蓋，二處車損高度與型態亦同（如圖10）。

圖10、模擬兩車碰撞情形

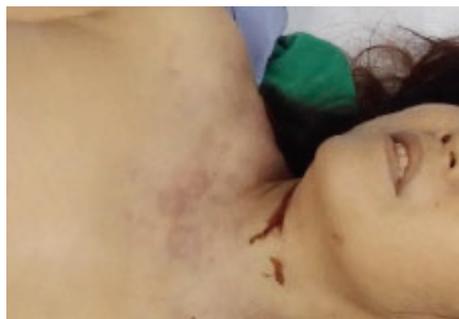
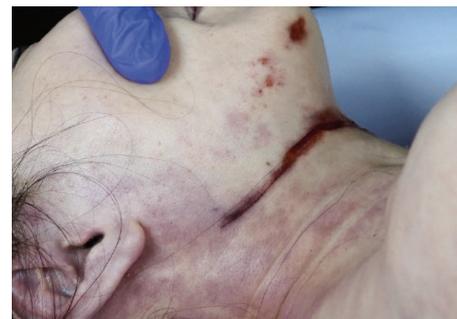
相驗時，死者頸部右側疑有安全帽頤帶造成擦、挫傷（疑似勒痕，如圖11、12），左膝及左小腿前外側有擦傷，餘未發現明顯外傷。另經法務部法醫研究所進行屍體解剖，死者左眼瞼下方瘀青、左右胸腔及腹腔積血、右側第2至第6根及左側第2至第8根肋骨骨折、右心室破裂、肝臟破裂。

圖11、頸部右側擦挫傷

圖12、頸部右側擦挫傷

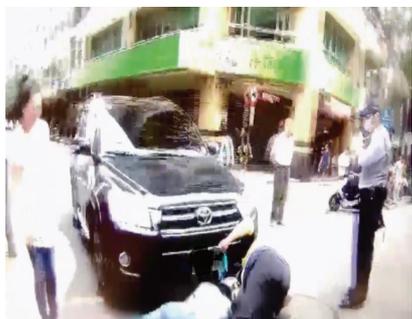
圖13、待右轉之自小客左前方

路口（紅燈、支道）待右轉之自小客左前方（如圖13），救護人員到場時發現傷者面部朝下，安全帽仍戴在頭上，頤帶屬於微鬆狀態（非緊貼），惟傷者前頸部有一處外傷（如圖14）。

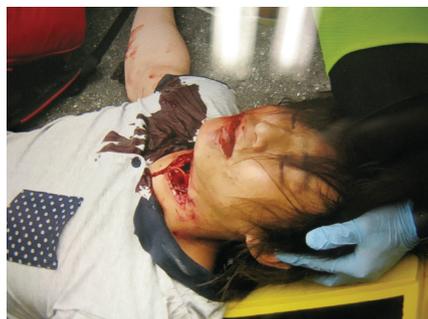
圖14、傷者頸部有一處撕裂傷

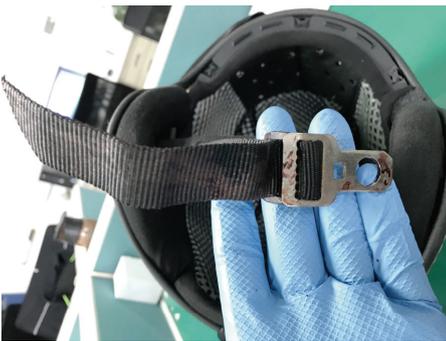
由於事故處理人員無法立即確定致傷原因，因此鑑識人員進行現場、車輛勘察，勘察事故現場、車輛、監視器及傷者相關照片、影像，傷者頸部致傷原因可能係安全帽前緣鏡片、安全帽頤帶或自小客車車牌，惟經實地勘察、檢測，安全帽除頤帶沾染血跡外，相關裂痕與鏡片邊緣，均未發現可疑血跡（圖15）。勘察自小客車，前方車牌邊緣未發現可疑血跡，前方底盤亦未發現擠壓安全帽痕跡遺留（圖16）。

圖15、安全帽頤帶沾染血跡

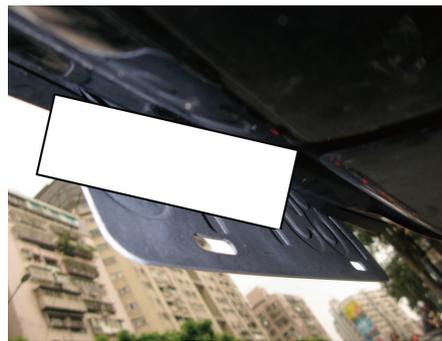
圖16、自小客車前方車牌邊緣未發現可疑血跡

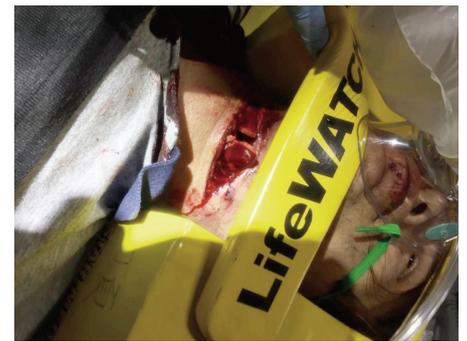
圖17、傷者甲狀軟骨及環狀軟骨骨折

經檢視傷者救護、術前照片，前頸撕脫傷兩側未發現明顯帶狀磨損（帶狀磨損可提供是否來自安全帽頤帶的痕跡）。身體外表未發現其他嚴重傷勢。傷者經診斷，甲狀軟骨及環狀軟骨骨折，聲帶未受損（圖17）。

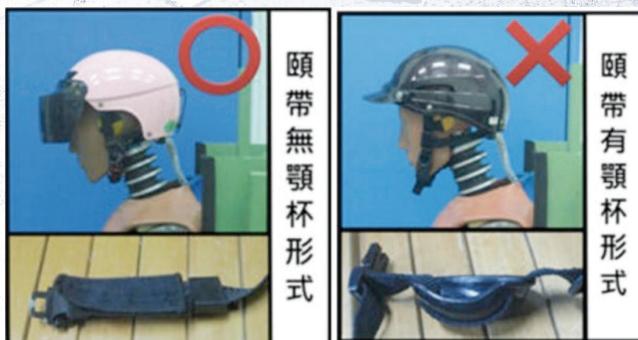
安全帽提供的主要保護是使頭部降低衝擊、擠壓帶來的傷害，臺灣自民國98年起，全面禁止顎杯式安全帽生產，至今已近13年，顎杯設計來自於工地工程帽及鋼盔的概念，利用下巴與頭頂兩個支點做固定，惟這種固定方式於瞬間速度下，很容易就會脫離頭部，對行車安全有很大的威脅。另外，顎杯的材質大多使用塑膠製成，塑膠製品經過長期日曬後很容易造成劣化，加上顎杯又薄又平的邊緣，如果發生事故，瞬間壓擠到皮膚也可能會割傷流血，相當危險。

為了改善顎杯的缺點，政府全面推廣頤帶式安全帽的設計，同時禁止廠商製造顎杯式安全帽，頤帶式安全帽利用兩頰來固定，並將頤帶繫於下巴後方，在意外發生時安全帽比較不會脫

圖18、顎杯式安全帽已全面禁止

離。而頤帶材質為軟式的尼龍製成，對於皮膚的傷害較小，但若沒有正確使用，會因為頤帶勒太緊導致脖子不舒服，正確繫頤帶方式應該將頤帶和下巴之間保持兩指間的距離（圖18）<sup>(1)</sup>。

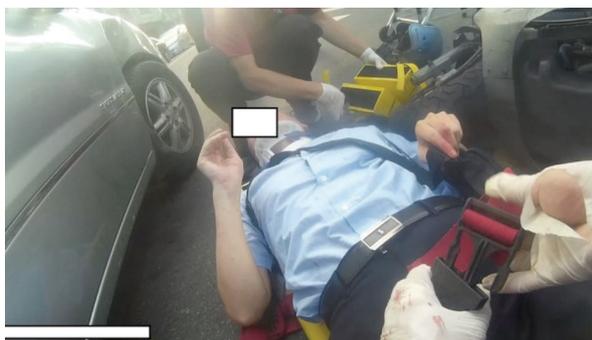
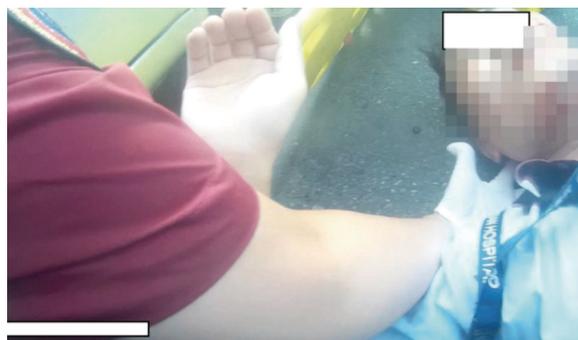
嘉義市一名51歲張姓男騎士與汽車發生擦撞，機車倒地人也拋飛。因為撞擊力道很大，男騎士的脖子出現長達5公分的撕脫傷，疑似遭安全帽繫帶「割喉」，當場血流不止，救護人員迅速清洗並包紮傷口後，將他緊急送醫治療，所幸沒有生命危險（圖19、20）<sup>(2)</sup>。

圖19、男騎士的脖子出現長達5公分的撕脫傷

圖20、同左

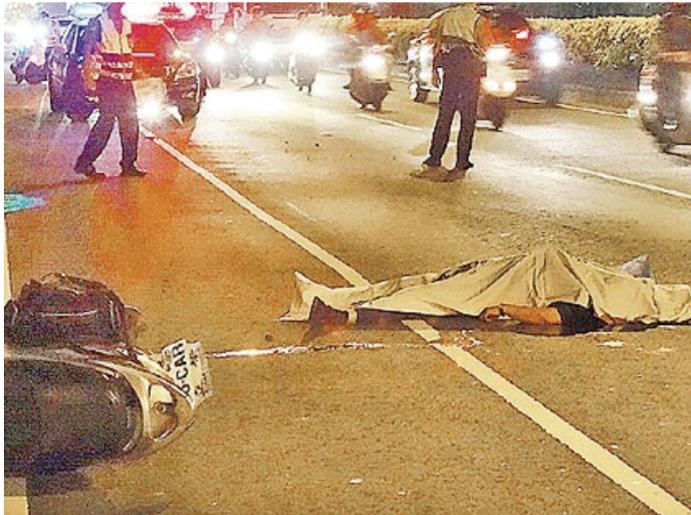
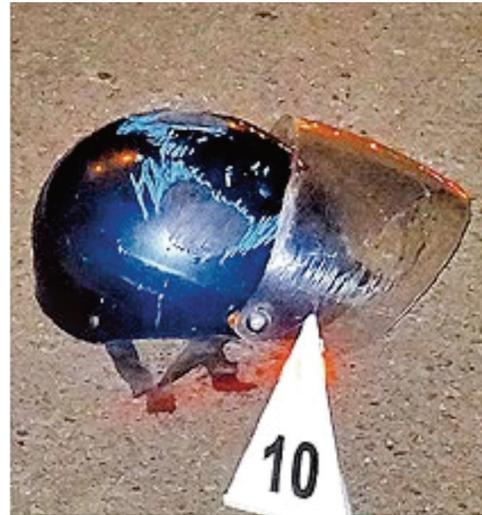
臺南永康發生一件離奇的车禍，一名婦人騎機車搖搖晃晃，接著就突然摔車倒地，婦人當場死亡，警方發現婦人除了頭部有破洞，氣管也被割斷，研判禍首應該是安全帽的扣環。原來婦人戴的是半罩式的安全帽較不緊密，專家說比較容易因為瞬間用力拉扯而封喉（圖21、22）<sup>(3)</sup>。

圖21、婦摔車，安全帽扣帶割頸亡。

圖22、同左

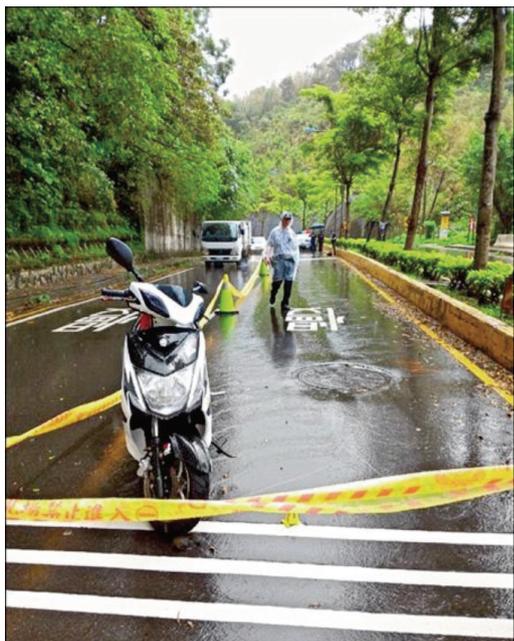
基隆市郭姓男騎士騎車自撞，安全帽扣帶下滑，當場勒斷頸椎，救護車到場時郭男已明顯死亡，消防員仍不放棄，在救護車上不斷施作CPR，當時郭男已無呼吸心跳，滿臉鮮血，連門牙都撞斷了，驚悚的是，半罩式安全帽疑勾到樹枝，扣帶猛扯脖子，陷入肉裡，如上吊般，而郭男頸椎當場遭扣帶勒斷，明顯死亡（圖23）<sup>(4)</sup>。

圖23、郭男頸椎當場遭扣帶勒斷，明顯死亡
