中壓電纜之 電氣崩潰識別 電蝕崩潰

廠區發生中高壓電纜線路電蝕崩潰時，可能引起線路跳脫或停電，嚴重時可能引起爆炸、氣爆或火災，對多數火災調查人員而言，處理這類火災之起火原因調查工作，確實存在一定的難度。

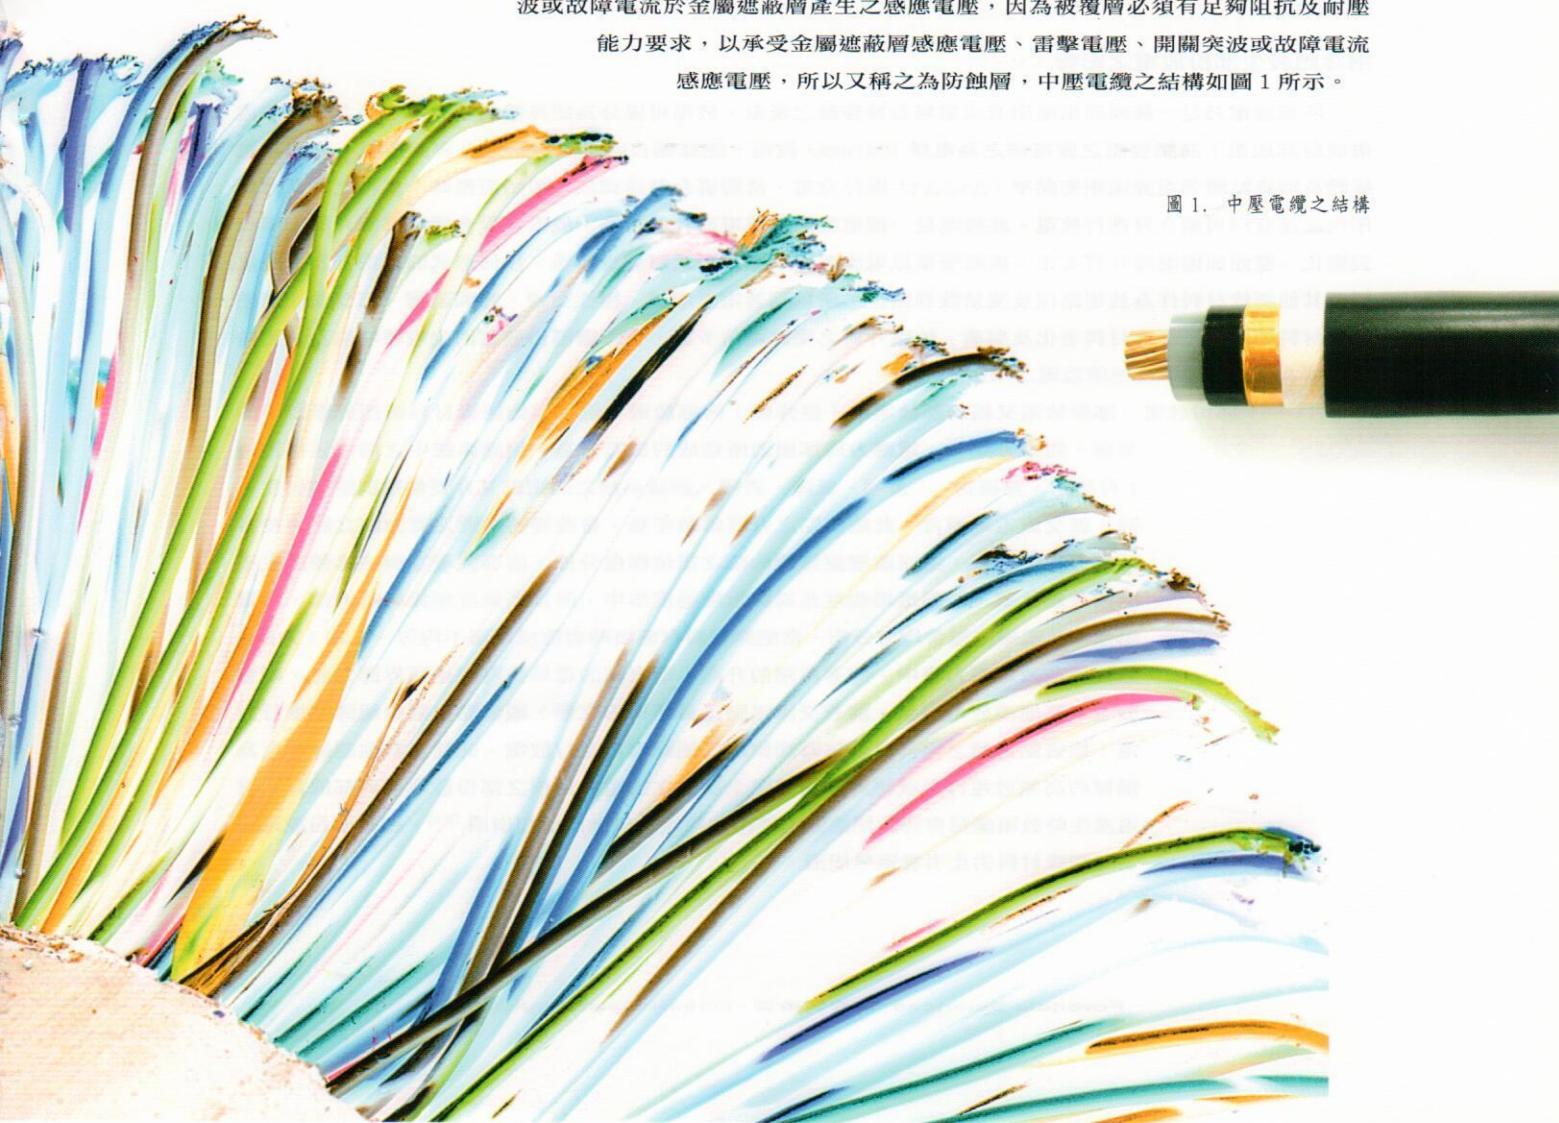
圖 1. 中壓電纜之結構

中高壓電纜為了提高電纜使用壽命，確保電應力均勻分佈及平滑之等電位面，除了提高絕緣體的純淨度外，製造時須採內導電層、絕緣體、外導電層三層同時押出，來減少氣隙、水氣及雜質，利用半導電性材料取代電纜高、低壓電極，使電力線均勻分佈進而達到絕緣體內部電位梯度呈同心圓分佈，且使電力線集中現象降低、等電位線不受周圍環境變化而影響電纜電場（電位梯度）的分佈，中高壓電纜利用金屬遮蔽層接地使將電纜之電（場）位限制於絕緣體內部，將金屬遮蔽層直接接地以提供電纜參考接地電位^[2]，使人員可以免於感電之風險，且可將電纜安裝於金屬托架上。中高壓電纜之被覆層，其功能包括，避免水氣徑向進入絕緣體、安裝運轉時保護電纜絕緣體、降低火焰延燃能力、承受金屬遮蔽層感應電壓、承受雷擊電壓或開關突波或故障電流於金屬遮蔽層產生之感應電壓，因為被覆層必須有足夠阻抗及耐壓能力要求，以承受金屬遮蔽層感應電壓、雷擊電壓、開關突波或故障電流感應電壓，所以又稱之為防蝕層，中壓電纜之結構如圖 1 所示。

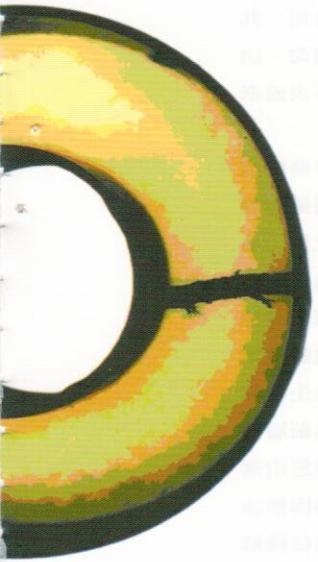
圖 2. 近內導電層引起之崩潰與電樹路徑

固態聚合物絕緣體內部之雜質或瑕疪點，通常會伴隨著氣隙存在，所以部份放電發生時，通常會造成雜質及氣隙產生離子現象，此帶離子會引起氣隙及瑕疪點電場劇烈變化及降低放電起始電壓，此外當固態絕緣材料發生內部放電，帶離子或電荷會對於包覆瑕疪點之絕緣體內壁 (Walls) 進行轟擊 (ionic bombardment)、能量散逸、引起電應力遽變、電磁力 (Electro mechanic force) 對絕緣體鍵結之侵襲 (impinging) 等，都會造成聚合 (polymeric) 絶緣材料斷鏈與破壞，使得絕緣體分子量降低，聚合絕緣材料局部斷鏈為單體 (monomer) 或數百單體組合體，放電過程產生之不穩定媒介物及帶離子，更易因側擊 (side attack) 聚合體的鍵結，使得聚合體的鍵結 (polymeric chain) 斷裂，而使絕緣體局部形成個別聚合物，進而變成脆化 (embrittled)、軟化 (softening)、劣化而崩潰。當電纜絕緣體發生崩潰時，可由絕緣體電樹成長方向來判斷電應力集中之源頭，進而分析引起崩潰之原因，圖 2 所示電樹自近內導電層開始成長，之後逐步成長終至絕緣崩潰，由電樹成長方向可判定電應力起源近內導電層，圖 3 所示電樹自近外導電層開始成長，之後逐步成長終至絕緣崩潰，由電樹成長方向可判定電應力起源近外導電層，對於引起電應力集中之原因則須進一步（顯微鏡觀察或微量分析）分析以判定引起崩潰之原因。

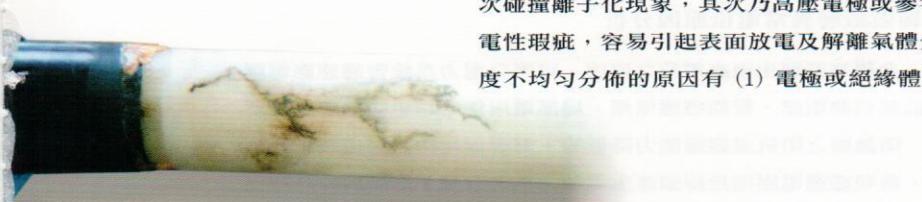
圖 4. 絶緣體表面放電引起之崩潰與電痕路徑

圖 4 所示為絕緣體表面放電引起之電痕路徑。電痕最常發生於鄰近高壓電極或參考電極附近之絕緣材料，其主要原因乃表面洩漏電流、間歇性放電脈波、電子與離子於接近高壓電極或參考電極附近時，會急遽引起電場變化及加速電子與離子碰撞或二次碰撞離子化現象，其次乃高壓電極或參考電極附近之絕緣體表面易吸附或存在電導電性瑕疪，容易引起表面放電及解離氣體分子，加速絕緣體劣化。絕緣體表面電場強度不均勻分佈的原因有 (1) 電極或絕緣體表面之幾何形狀不規則或尖突，(2) 絶緣材

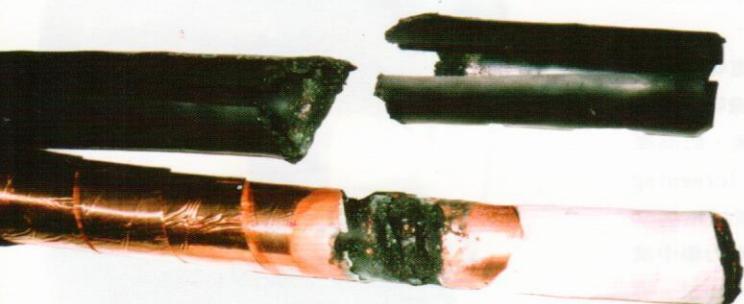
圖 5. 防蝕層電蝕引起之崩潰

(三) 電蝕：所謂電蝕乃接地電位對防蝕層的嚼食 (chewing) 侵蝕現象，本文用電蝕來描述中高壓電纜金屬遮蔽層接地電位對防蝕層的嚼食 (chewing) 侵蝕或放電現象，用來區別絕緣體內部之放電之電樹崩潰行為、絕緣體表面放電之洩漏電痕行為與 Galvanic 電化蝕 (異種金屬 dissimilar metal 電化蝕) 行為。當中高壓電纜線路或電力絕緣線路之防蝕層發生破損或形成電導路徑、金屬遮蔽層浮接、金屬遮蔽層不連續、金屬遮蔽層接地電位異常、或金屬遮蔽層接地電位出現洩漏路徑時，穿越防蝕層之電流或放電脈波電流將逐步侵蝕防蝕層，對於有參考電位之防蝕層，常導因於防蝕層之破損而發生單純電蝕行為，此時防蝕層須位於參考電位上且有潮濕或電導媒介存在。若金屬遮蔽層浮接或金屬遮蔽層不連續時，於有參考接地點處會發生防蝕層電蝕行為，不需要經由潮濕或電導媒介。圖 5 所示為防蝕層電蝕引起之崩潰與環狀電蝕路徑，當防蝕層因無法承受上述因素所產生異常地位升時，會經由防蝕層或電蝕路徑以放電形式將電位降低或接地排放於參考電位點。電蝕通常以較慢的成長速率對防蝕層產生進展性的侵蝕，

進而發展出電蝕路徑或電位接地路徑，再逐漸剝蝕絕緣材料而產生漸蝕現象。此種剝蝕或漸蝕現象，有異於電痕總是生成於絕緣表面，且朝向高低壓電極間縱向方向成長。電蝕首先對有參考電位之防蝕層發生電蝕及成長，之後以較長的時間來造成電纜防蝕層圓周環向劣化或漸蝕。此種局部電蝕會促使絕緣體與防蝕層逐步建立電導性接地路徑，使得絕緣厚度降低，當剩餘的絕緣材料無法承受系統電壓時，兩電極瞬間會產生跨橋 (bridges) 崩潰，即形成一條完整的破壞通道。如前所述，因漸蝕終致崩潰的電蝕現象，需要很長時間，才會引發第二階段絕緣崩潰，所以電蝕成長過程與路徑並非僅單一徑向進展。此非單一徑向電蝕崩潰路徑提供研究者一個判斷依據，包括電蝕所生成之電樹成長方向為電蝕方向及起源，緩慢電蝕行為引起之崩潰，會留下環狀電蝕路徑為其主要特徵，電蝕崩潰隱藏之風險可區分為自燃自蝕之電蝕風險及短路崩潰電弧風險。^[3-5]
